# EMC 技术服务报告

样品名称: XX 型显控终端

执行标准: GJB151B-2013

受 XXX 有限公司委托，由北京泰派斯特对 XX 型显控终端设备进行 EMC 项目整改。

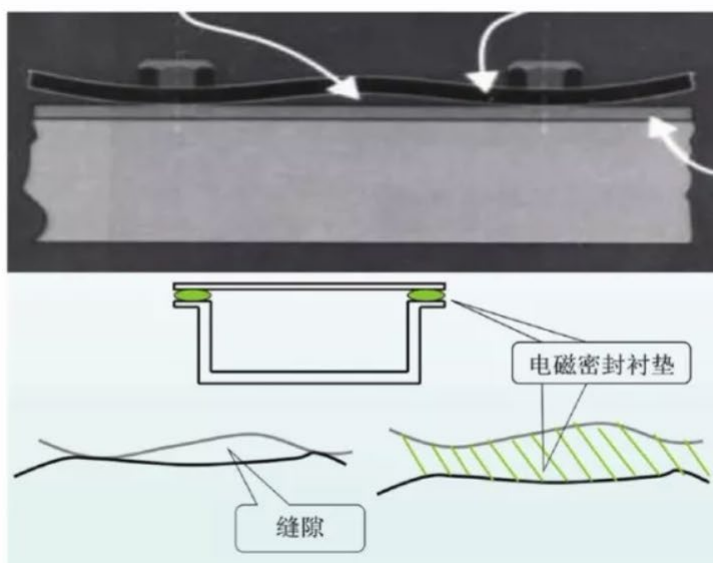
1. 结构屏蔽部分：一般情况下，屏蔽机箱上不同的结合处不可能完全接触，只能在某些点接触，这构成了一个孔洞阵列，缝隙是造成屏蔽机箱屏蔽效能降级的主要原因之一。

缝隙的产生如下图

注意：接缝处去掉绝缘漆、氧化层；导电填充材料有弹性、有空间裕量；尤

其注意看不见的缝隙。

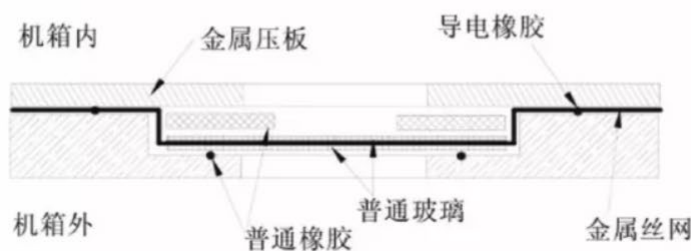
屏蔽玻璃的正确安装如图

注意：丝网安装裙边每边应留 10~15mm，丝网过于紧绷及四周拉力不均衡等会导致丝网产生裂缝而失去导电连接性产生泄漏。避免屏蔽玻璃因潮热环境开胶，可选用 704 硅橡胶等密封材料，尤且适用空气高潮湿高酸碱度的地区。

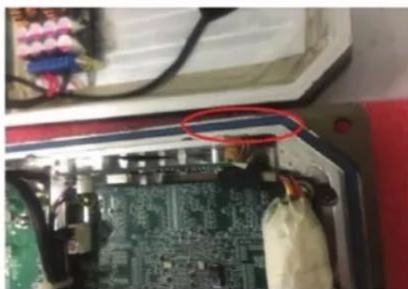
（图 1）

1. 结构部分导电密封条外表面存在氧化，导电性能差的问题，屏蔽效能会减弱。
2. 电源线滤波器为两端焊片的方式电源端口没有屏蔽，导致干扰通过滤波器输入电源线缆耦合至外部空间。
3. 近场探头测试上面板触摸屏内、触摸屏排线和触摸屏安装的缝隙干扰泄露很严重。
4. 内部背光升压模块输出端、屏幕加热线没有屏蔽、滤波措施，导致内部空间干扰耦合到线缆上通过线缆辐射出来。

1. 结构部分全部更换圆形铝镀银导电橡胶条（ $\varnothing 3.02$ ）进行屏蔽。（图 1）

1. 结构部分全部更换圆形**铝镀银**导电橡胶条（型号：0402-0302-89）进行屏蔽。

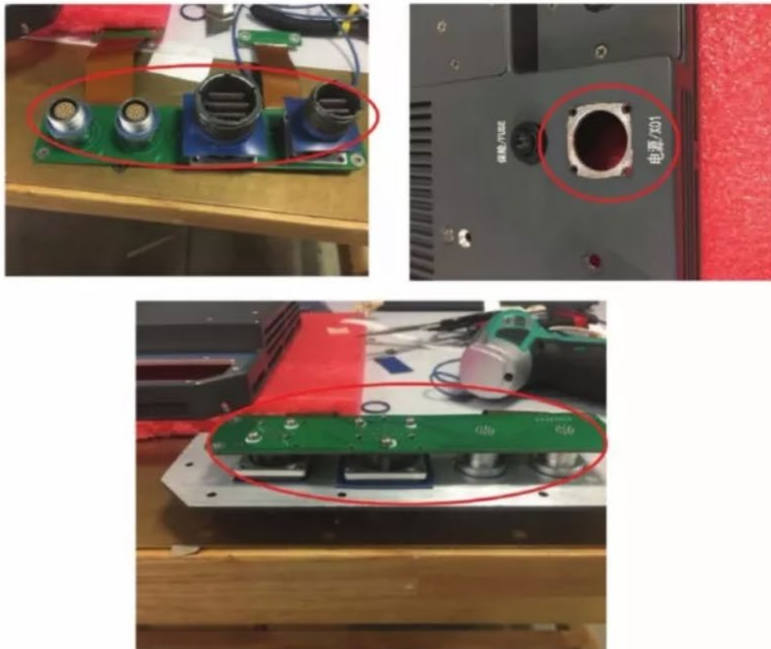
图 5

5. 连接器与壳体处有绝缘漆，没有起到屏蔽效果，导致干扰泄露。

5. 清除电源连接器与壳体处绝缘漆并加铝镀银导电橡胶垫、网线连接器与调试口连接器使用导电 O 型圈垫进行屏蔽。（图 5）

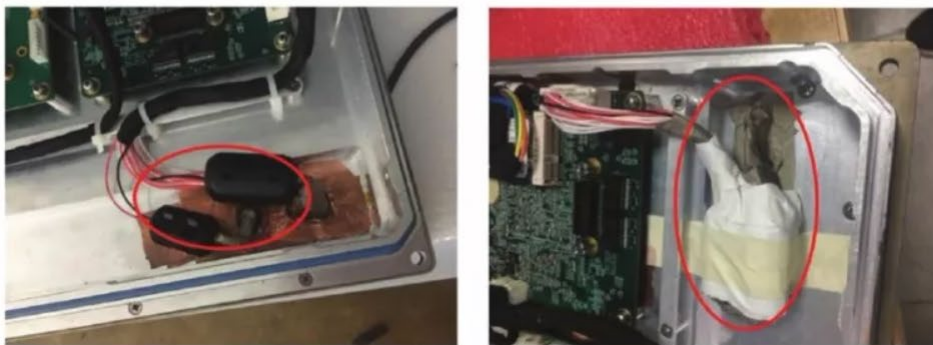
图 6

6. 屏幕按键处有干扰泄露，通过线缆传导至前面板按键。

6. 前面板按键处内部卡磁环（TP90B）并进行屏蔽，防止干扰泄露。（图 6）

5. 前面板按键处内部卡磁环（TP90B）并进行屏蔽，防止干扰泄露。

建议更改：使用屏蔽线并卡磁环。（如果结构上有空间可在设计阶段考虑，配合结构进行滤波 PCB 板设计）
